GARANT+

Verf onderhoudsvoorwaarden Garant+ Concept KEGRO buitendeuren

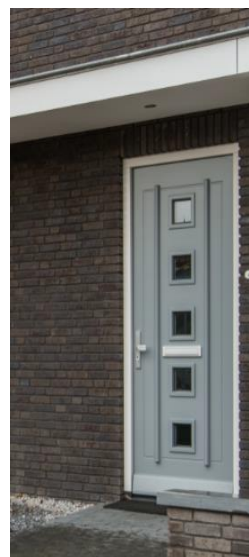
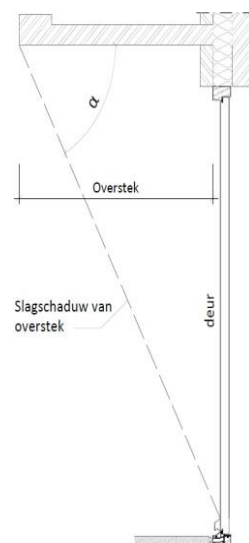
Beschutting

Grote overstek: $\geq 1.5\text{m}$ of slagschaduw hoek $\alpha > 40^\circ$

- Weinig tot geen belasting van direct zonlicht (apr-aug) en weinig tot geen directe regenbelasting: **1 pt**

Kleine tot geen Overstek: $< 0.5\text{m}$

- Intense zon- en regenbelasting: **5 pt**

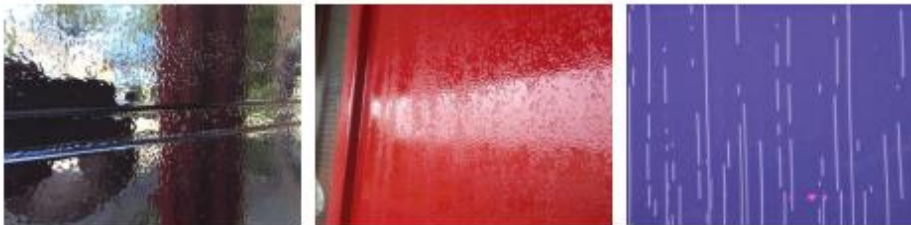
Soms laat een vers aangebrachte laklaag een onrustig beeld zien. Hoe komt dit?

Krateren, kralen of "wegtrekken" en cissing zijn verschillende termen voor bijna hetzelfde defect. Het valt allemaal onder onverdraagzaamheid: de laklaag is niet strak, glad en gesloten. Dit komt soms voor bij een pas geschilderde of gespoten natte verflaag en is het gevolg van "onverdraagzaamheid" (intolerantie met de ondergrond, vloeit niet lekker) tussen verf en ondergrond. De natte verf heeft een hogere oppervlaktenspanning dan de ondergrond, het resultaat is een niet strakke verflaag met "gaatjes"/kraters. Dit wordt ook wel "cissing" en soms ook kralen of krateren genoemd.

1. ONVERDRAAGZAAMHEID BIJ AFLAKKEN VAN NIEUWE KOZIJNEN, RAMEN EN DEUREN
