Onderhoudsvoorwaarden Garant+ Concept Kegro Buitendeuren

DOC # VTAV0202201-Versie: mrt. 2022

Verftechnisch Advies Garant+ Concept Kegro Buitendeuren

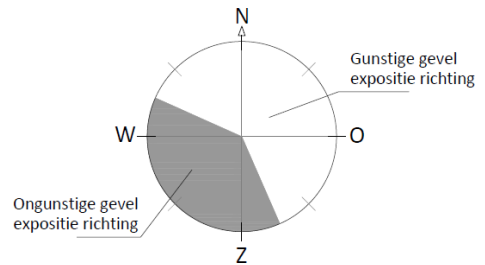
Oriëntatie

Deur georiënteerd op:

Zuid tot West : **5 pt**
 Noord tot Oost: **1 pt**

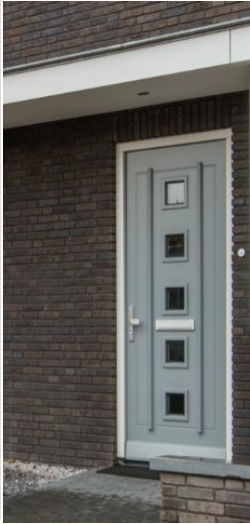
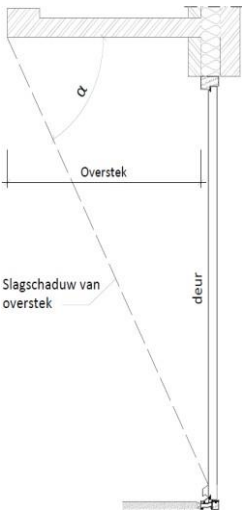
Beschutting

Grote overstek: $\geq 1.5\text{m}$ of slagschaduw hoek $\alpha > 40^\circ$

- Weinig tot geen belasting van direct zonlicht (ap- aug) en weinig tot geen directe regenbelasting: **1 pt**

Medium Overstek: 0.5 tot 1.5m

- Lichte tot gedeeltelijke belasting van direct zonlicht (mrt-sept) en alleen bij intens weerdirect beregend: **3 pt**

Kleine tot geen Overstek: $< 0.5\text{m}$

- Intense zon- en regenbelasting: **5 pt**
